小型トラックの制動装置のリコールについて

平成 20年7月17日

リコール届出番号2150

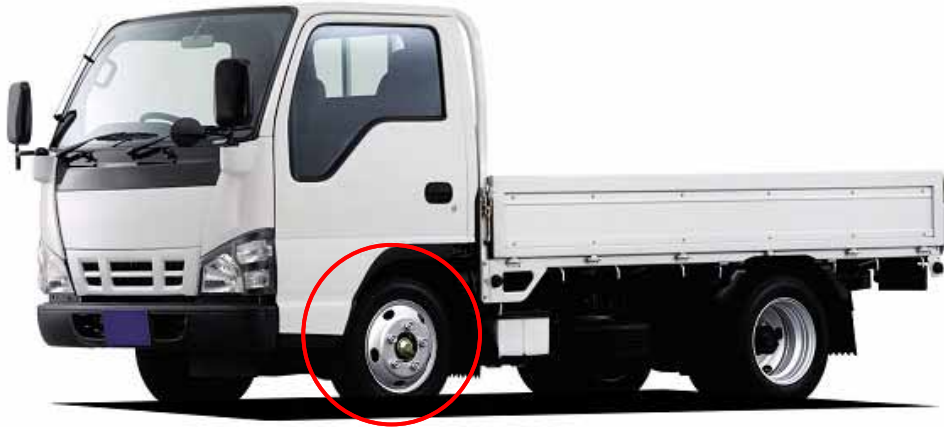
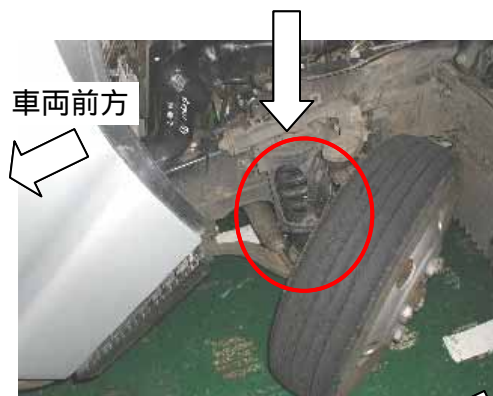
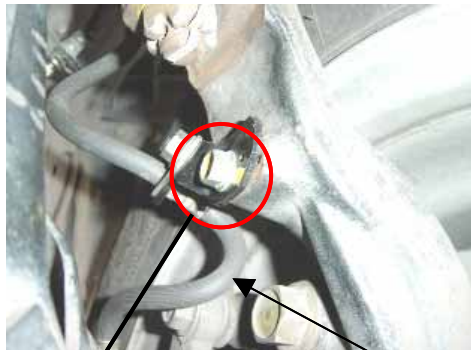
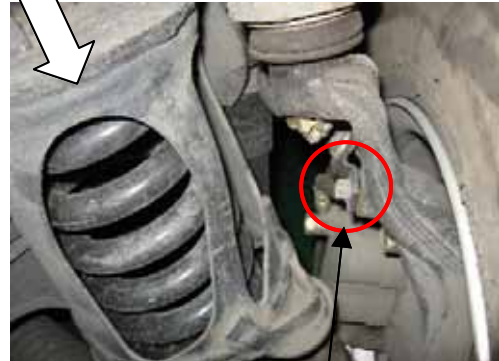
改善箇所説明図

基準不適合発生箇所

ブレーキホース

ブレーキホース
ブラケットボルト

ブレーキホースを固定するブラケットのボルトの締付けトルクが不十分なものがある。そのため、ボルトが緩みブレーキホースブラケットが脱落し、ブレーキホースが損傷しブレーキ液が漏れて制動力が低下するおそれがある。

改善の内容: 全車両、ブラケットのボルトの締付け状態を点検し、緩んでいる場合はボルトを適正トルクで締付ける。ボルトが脱落している場合はホースを交換する。

識別: ブレーキホースブラケットボルトに黒色ペイントを塗布する。
