大型バスのスイング式トランクリッドの改善対策について

平成 22年4月20日

改善対策届出番号395

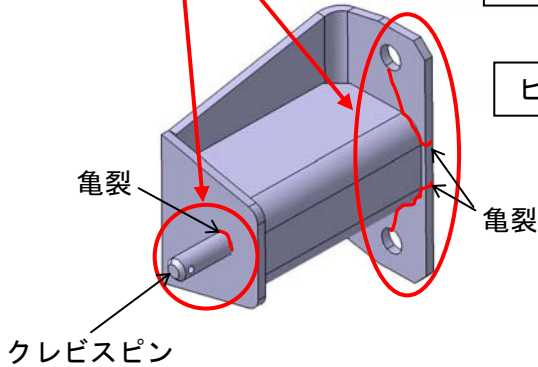
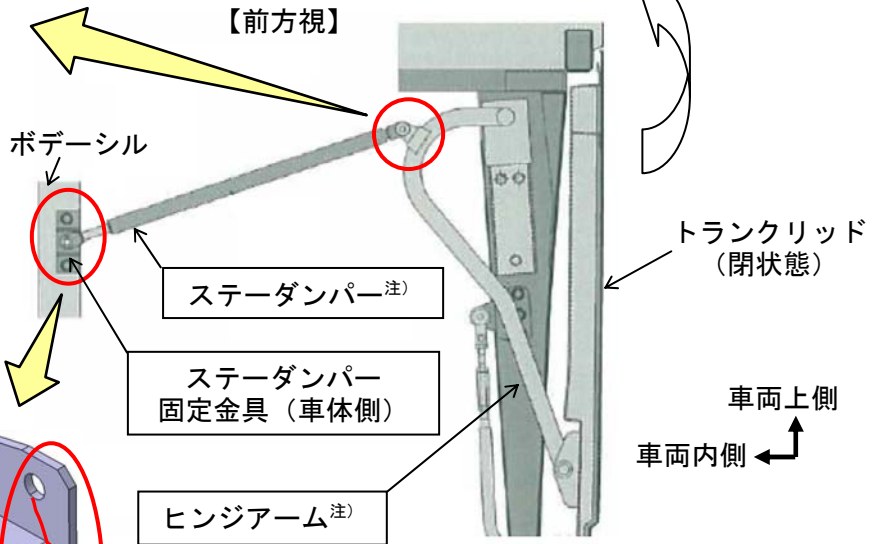
不具合発生箇所

大型バスにおいて、スイング式トランクリッドのステアダンパー取付金具の強度が不足しているため、トランクリッドの開閉操作により当該金具に亀裂が発生するものがある。そのため、そのままの状態で使用を続けると、当該金具が破損してトランクリッドを保持出来なくなるおそれがある。

注)
ステアダンパーとヒンジアームは、
寒冷地仕様のみ交換する。

改善の内容
全車両、車体側のステアダンパー取付金具を対策品に交換する。
また、寒冷地仕様車は、併せてステアダンパーとヒンジアームも対策品に交換する。
