小型トラックの電気装置のリコールについて

平成 24年7月12日

リコール届出番号2967

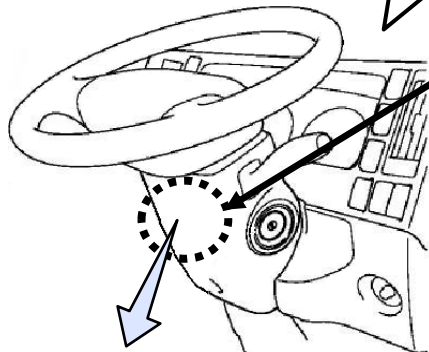
基準不適合発生箇所

イグニッションスイッチ

小型・中型トラックのイグニッションスイッチの電気回路が不適切なため、トランスミッション制御ユニット又は後付け電装品等の起動電流により、スイッチの接点が摩耗することがある。そのため、そのままの状態で使用を続けると、接点の接触が不安定となり、エンジンの掛かりが悪くなる。また、自動変速機及び機械式自動変速機（スムーサ）を搭載した車両は、
