# 小型トラックの燃料タンクのリコールについて

平成 26年2月20日

## リコール届出番号3310

平成26年2月20日、UDトラックス株式会社に車両を供給しているいすゞ自動車株式会社が下記のリコールを国土交通省に届出しました。

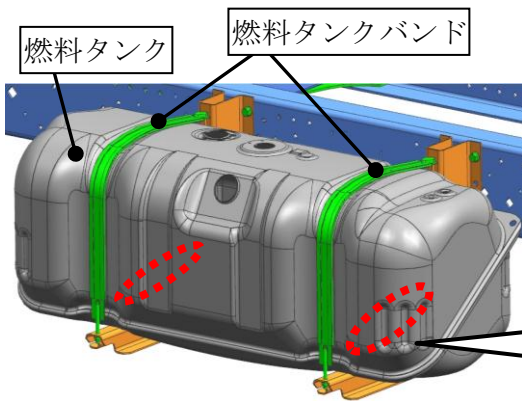
燃料タンク透視図

基準不適合発生箇所

トラックの燃料タンクにおいて、燃料タンクバンドを過大な締付けトルクで固定したため、当該タンク内部のバッフル板（燃料液面の揺動を抑止する仕切板）のスポット溶接部に過大な力が加わっているものがある。そのため、車両走行時の振動により、当該溶接部に亀裂が入り、そのままの状態で使用を続けると、最悪の場合、燃料が漏れるおそれがある。

全車両、燃料タンクバンドを改善品に交換するとともに、ナットを新品にし、ワッシャを追加し、対策の締付け方法にて締付ける。また、燃料タンクのバッフル板溶接部を点検し、スポット溶接部に亀裂が生じているものは、燃料タンクを新品に交換する。

識別：燃料タンク後部に黄色ペイントを塗布する。
