# 大型バス 原動機 のリコールについて

平成 27年12月10日

## リコール届出番号3665

# 改善箇所説明図

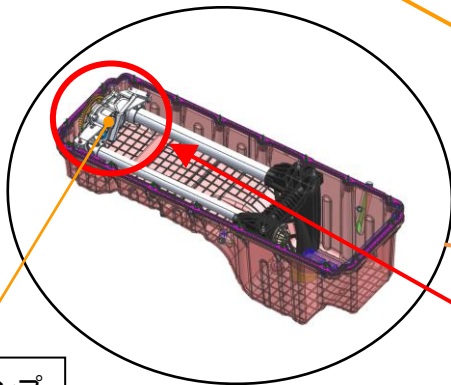
オイルミストセパレータ  
(CCVバルブ:クローズド・クランクケース  
・ベンチレーション・バルブ)

- ① エンジンオイルの交換時期の設定が不適切なため、使用条件が厳しい場合、設定期間より早くエンジンオイルが劣化することがある。そのため、そのままの状態で使用を続けると、オイルミストセパレータにスラッジ（燃焼で発生する煤やオイル中の劣化物）が堆積して、目詰まりを起こし、クランクケースの内圧が上昇、エンジンオイルが吸気系に流入して、最悪の場合、意図せずエンジン回転が上昇し、エンジンが破損するおそれがある。
- ② オイルポンプの製造のばらつきにより、ポンプのギヤシャフトが傾くことがある。そのため、ギヤの歯面が摩耗し、そのままの状態で使用を続けると、ギヤが破損してエンジンへの供給油圧が低下し、最悪の場合、エンジンが焼き付き路上故障や火災に至るおそれがある。

- ① 全車両、クランクケースの内圧を測定し、オイルミストセパレータに目詰まりが生じていると判断されるものは、新品のオイルミストセパレータに交換するとともに、エンジンオイルとオイルフィルターを交換する。また、使用条件が厳しい(シビアコンディション)と判断された場合についてもエンジンオイルとオイルフィルターを交換する。さらに、エンジン制御プログラムにエンジン過回転防止機能が入れていない車両には、エンジン過回転防止プログラムを追加する。  
また、メンテナンスノートに使用条件が厳しい場合のエンジンオイルの交換時期を追記するとともに、使用者にエンジンオイルメンテナンスの重要性について注意喚起を行う。
- ② 全車両、暫定措置として、オイルポンプ近傍の騒音値を計測し、ポンプの歯面が摩耗していると判断されたものは、対策品に交換する。  
なお、ギヤシャフト芯ずれ（シャフト傾き）品の検出基準については、市場措置での確実な改善を期するため、暫定措置として措置を開始し、その信頼性を改めて確認したうえで恒久措置に切り換える。
