# 小型トラックの動力伝達装置（フロントハブフランジ）のリコールについて

## リコール届出番号3869

平成28年7月28日、UDトラックス株式会社に車両を供給しているいすゞ自動車株式会社が下記のリコールを国土交通省に届出しました。

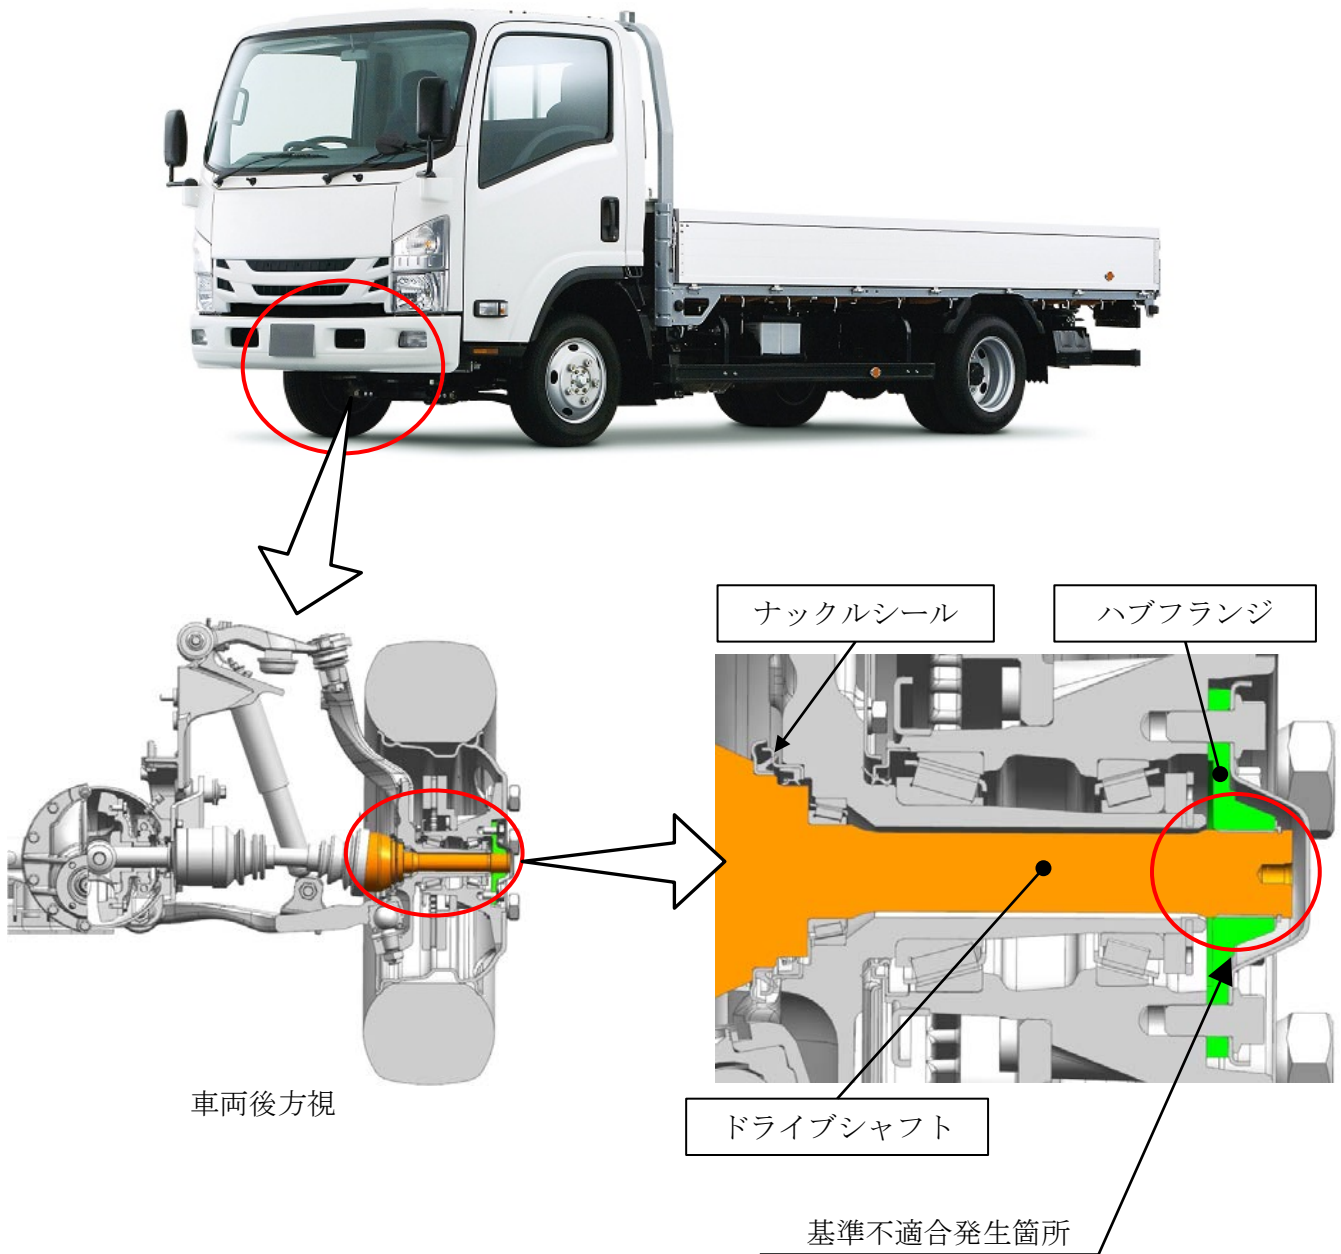
## 改善箇所説明図

小型トラックのフルタイム式四輪駆動車のフロントハブフランジにおいて、ドライブシャフトを接合するスプライン部の硬度が不足しているため、当該スプライン部が摩耗することがある。そのため、異音が発生するとともに、そのままの状態で使用を続けると、ドライブシャフトが空転して、最悪の場合、走行不能となるおそれがある。

全車両、フロントハブフランジ、ドライブシャフトを対策品に交換する。また、泥水等の浸入を防ぐ為、ナックルシールを対策品に交換する。

識別： 助手席側ドア開口部のシリアルナンバープレートに水色シールを貼付する。
