# 灯火装置（フォグランプ）のリコールについて

（届出日：令和3年9月17日 開始日：令和3年9月17日）

リコール番号5019

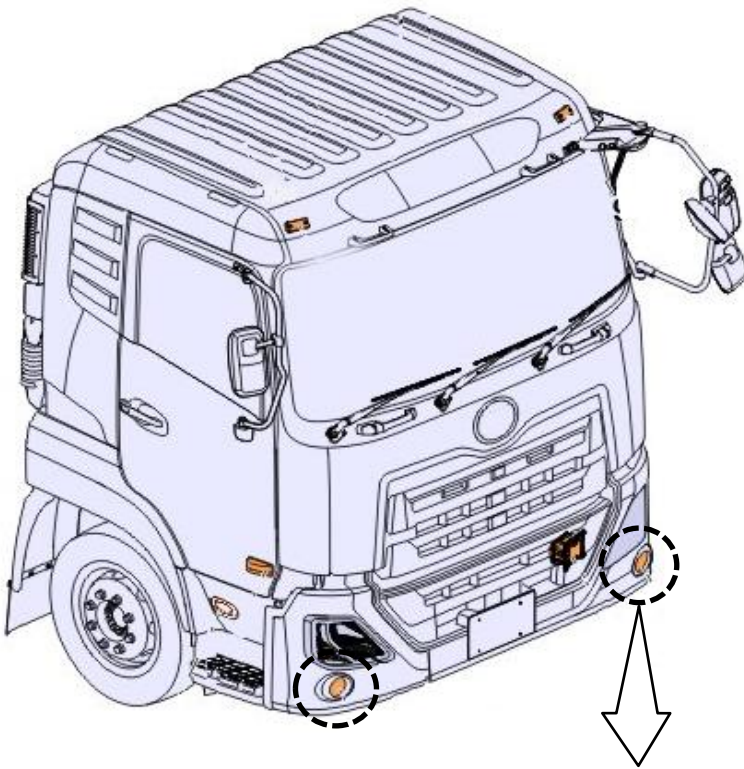
フロントバンパーの裏面図（左側）

大型トラックにおいて、LED前部霧灯のサブハーネス配策が不適切なため、前部潜り込み防止装置（FUPD）の取付位置が当該灯火器と近接している仕様車では、接続コネクタがFUPDに干渉もしくは挟み込まれるものがある。そのため、そのままの状態で使用を続けると、車両振動等でコネクタが破損し接触不良、断線または短絡して不点灯となるおそれがある。

全車両、LED前部霧灯後面の放熱板にサブハーネスのコネクタを横向きにクリップ付き結束バンドで固定する。
