小型トラックの方向指示器、燃料装置のリコールについて

平成 25年7月25日

リコール届出番号3193

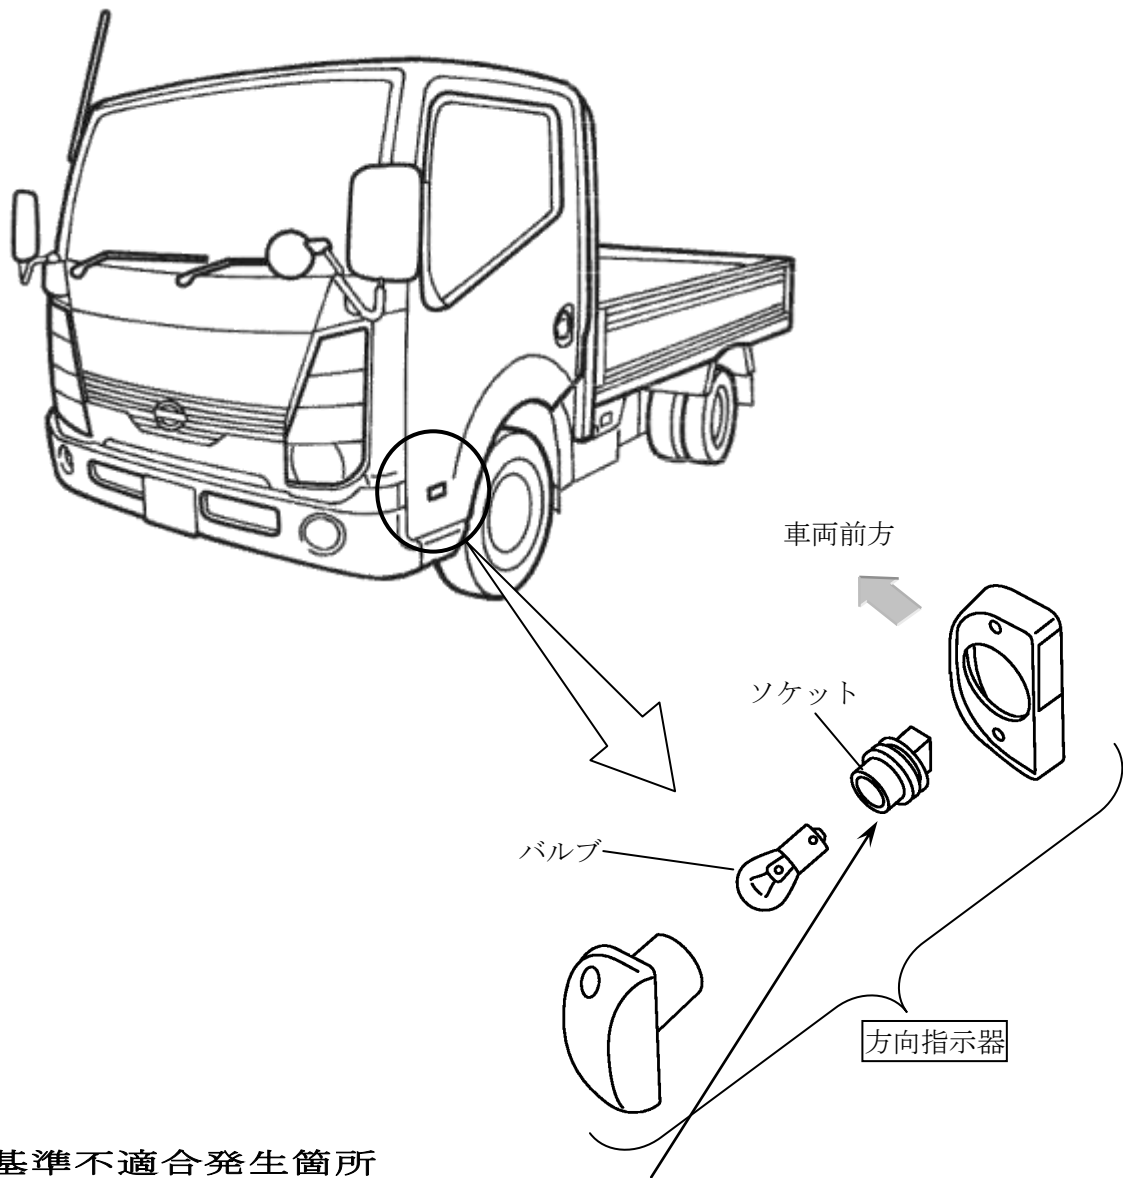
改善箇所説明図①

ドアに組み付けている方向指示器において、バルブとソケットの接点端子の接圧が低いため、方向指示器を作動させたままドアの開閉を頻繁に繰り返した場合、接点が発熱して端子が破損するものがあり、そのまま使用を続けると、最悪の場合、当該方向指示器が作動しなくなるおそれがあります。

ドアに組み付けている方向指示器において、バルブとソケットの接点端子の接圧が低いため、方向指示器を作動させたままドアの開閉を頻繁に繰り返した場合、接点が発熱して端子が破損するものがあり、そのまま使用を続けると、最悪の場合、当該方向指示器が作動しなくなるおそれがある。

全車両、当該方向指示器（左右）を対策品と交換します。

全車両、当該方向指示器（左右）を対策品と交換する。

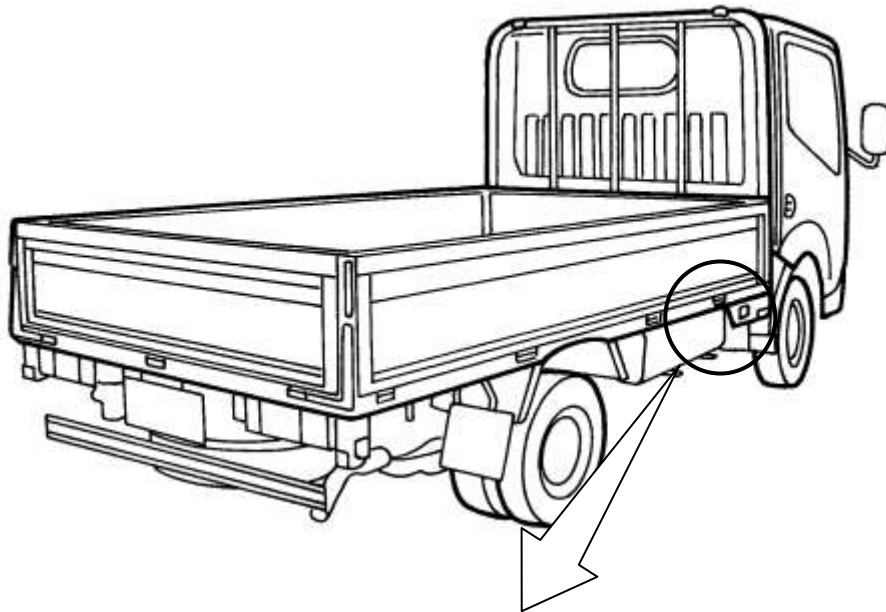
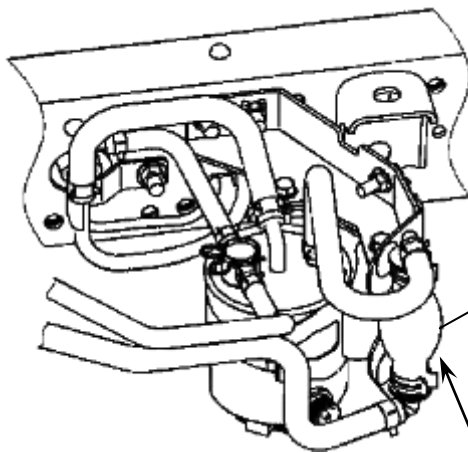
改善箇所説明図②

ディーゼルエンジン搭載車のプライミングポンプにおいて、成形時の残留応力が高いものがあるため、使用過程におけるオゾン劣化により亀裂が発生することがあります。そのため、そのまま使用を続けると、亀裂が貫通して、駐車中に燃料が漏れ、エンジンの始動が困難になるおそれがあります。

ディーゼルエンジン搭載車のプライミングポンプにおいて、成形時の残留応力が高いものがあるため、使用過程におけるオゾン劣化により亀裂が発生することがある。そのため、そのまま使用を続けると、亀裂が貫通して、駐車中に燃料が漏れ、エンジンの始動が困難になるおそれがある。

全車両、当該プライミングポンプを対策品と交換します。

全車両、当該プライミングポンプを対策品と交換する。
