大型バスのスイング式トランクリッドの改善対策について

平成 22年4月20日

改善対策届出番号395

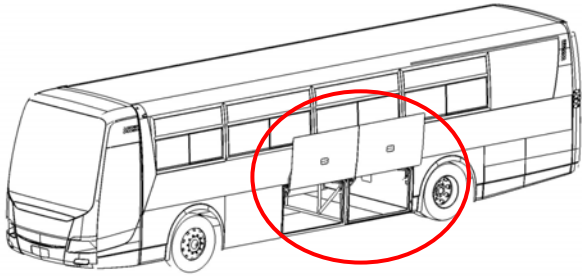
改善箇所説明図

スイング式トランクリッド
※トランクリッドは型式によって
設定箇所と個数が異なる

大型バスにおいて、スイング式トランクリッドのステアダンパー取付金具の強度が不足しているため、トランクリッドの開閉操作により当該金具に亀裂が発生するものがある。そのため、そのままの状態で使用を続けると、当該金具が破損してトランクリッドを保持出来なくなるおそれがある。

注)
ステアダンパーとヒンジアームは、
寒冷地仕様のみ交換する。

改善の内容
全車両、車体側のステアダンパー取付金具を対策品に交換する。
また、寒冷地仕様車は、併せてステアダンパーとヒンジアームも対策品に交換する。
