# 大型バス 原動機 のリコールについて

平成 27年12月10日

## リコール届出番号3665

# 改善箇所説明図

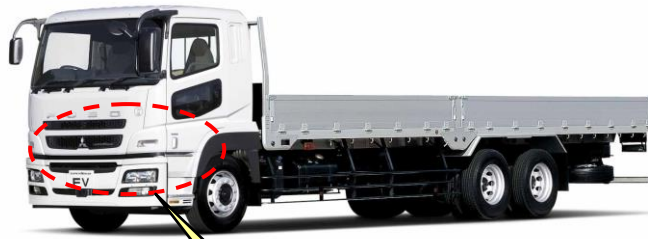
オイルミストセパレータ  
(CCVバルブ:クローズド・クランクケース  
・ベンチレーション・バルブ)

- ① エンジンオイルの交換時期の設定が不適切なため、使用条件が厳しい場合、設定期間より早くエンジンオイルが劣化することがある。そのため、そのままの状態で使用を続けると、オイルミストセパレータにスラッジ（燃焼で発生する煤やオイル中の劣化物）が堆積して、目詰まりを起こし、クランクケースの内圧が上昇、エンジンオイルが吸気系に流入して、最悪の場合、意図せずエンジン回転が上昇し、エンジンが破損するおそれがある。
- ② オイルポンプの製造のばらつきにより、ポンプのギヤシャフトが傾くことがある。そのため、ギヤの歯面が摩耗し、そのままの状態で使用を続けると、ギヤが破損してエンジンへの供給油圧が低下し、最悪の場合、エンジンが焼き付き路上故障や火災に至るおそれがある。

①  
全車両、クランクケースの内圧を測定し、オイルミストセパレータに目詰まりが生じていると判断されるものは、新品のオイルミストセパレータに交換するとともに、エンジンオイルとオイルフィルターを交換します。また、使用条件が厳しい(シビアコンディション)と判断された場合についてもエンジンオイルとオイルフィルターを交換します。さらに、エンジン制御プログラムにエンジン過回転防止機能が入れていない車両には、エンジン過回転防止プログラムを追加します。

全車両、暫定措置として、オイルポンプ近傍の騒音値を計測し、ポンプの歯面が摩耗していると判断されたものは、対策品に交換します。
