大型トラックの制動装置のリコールについて

リコール届出番号2145

平成20年7月10日、日産ディーゼル工業株式会社は下記のリコールを国土交通大臣に届け出しました。

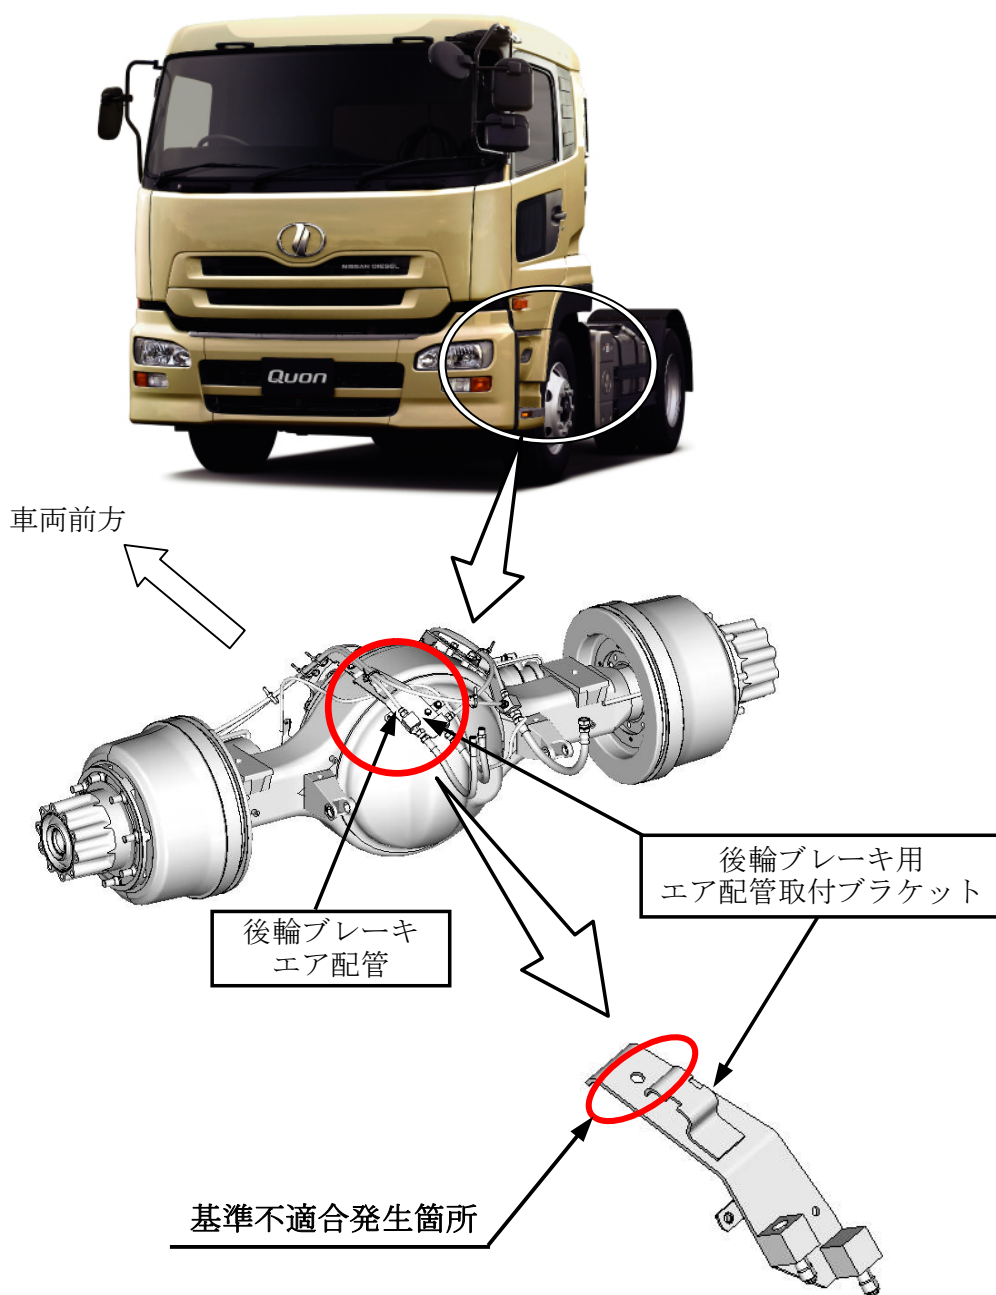
改善箇所説明図

後輪ブレーキ用エア配管取付ブラケットの強度が不足しているため、走行時の路面入力等によって当該取付ブラケットに亀裂が発生するものがある。そのため、そのまま使用を続けると、当該取付ブラケットが折損し、最悪の場合、ブレーキエア配管が損傷してエアが漏れ制動力が低下するおそれがある。

注: 内は交換部品を示す。

全車両、当該取付ブラケットを対策品に交換する。また、ブレーキエア配管に損傷があるものは、新品と交換する。

識別: 後輪ブレーキ用エア配管取付ブラケットに、白色または黄色ペイントを塗布する。
