# 小型トラック 制動装置（ブレーキキャリパー）のリコール

リコール番号 4836

（届出日：2020年12月16日 開始日：2020年12月17日）

# 改善箇所説明図

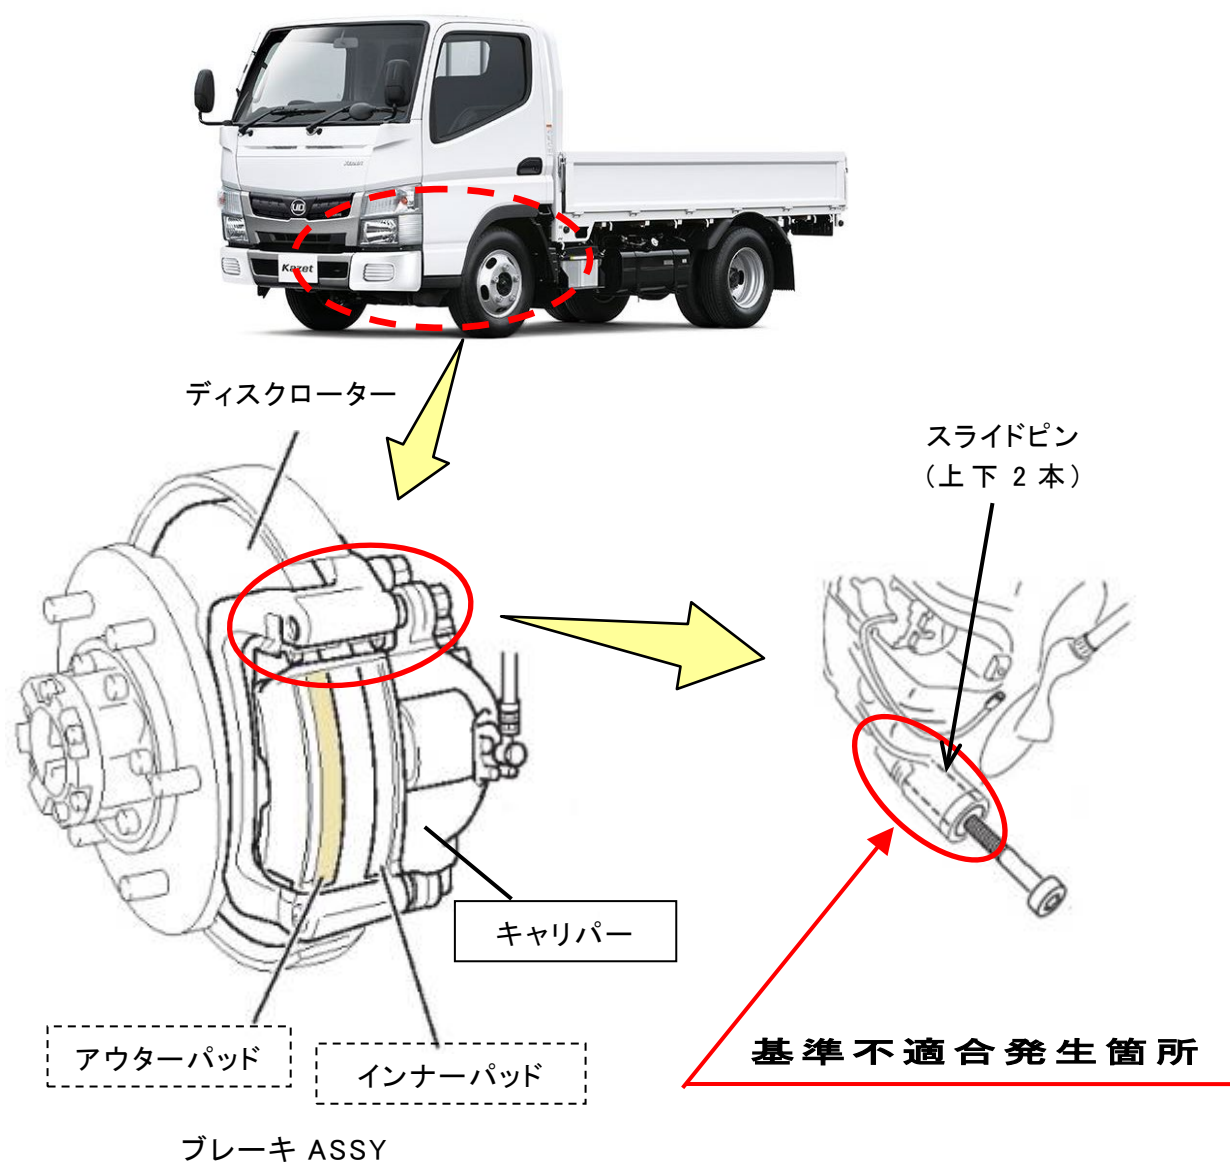
小型トラックにおいて、前輪用ブレーキキャリパーのスライドピンにグリスが塗布されていないものがある。そのため、そのままの状態で使用を続けると、ブレーキ操作後にアウターパッドが戻りきらなくなって著しく摩耗し、最悪の場合、アウターパッドが脱落するおそれがある。

注 :  は交換する部品を示す。

はアウターパッドに著しい摩耗が認められた場合に交換する部品を示す。

全車両、前輪用ブレーキキャリパーのスライドピンのグリス塗布状況を点検し、グリスが塗布されていない場合には、キャリパーを交換するとともにパッド摩耗量の測定を行い、アウターパッドに著しい摩耗が認められた場合はパッドも交換する。

識別 : 作業完了車には、助手席リヤドアピラーストライカー付近に「LT181」の文字が記載された白黄色のシールを貼付ける。
